Valoración de riesgo en arbolado

Plaza de las Escuelas Viejas de Massanassa

Solicitante: Ayuntamiento Massanassa.
21 de junio de 2016

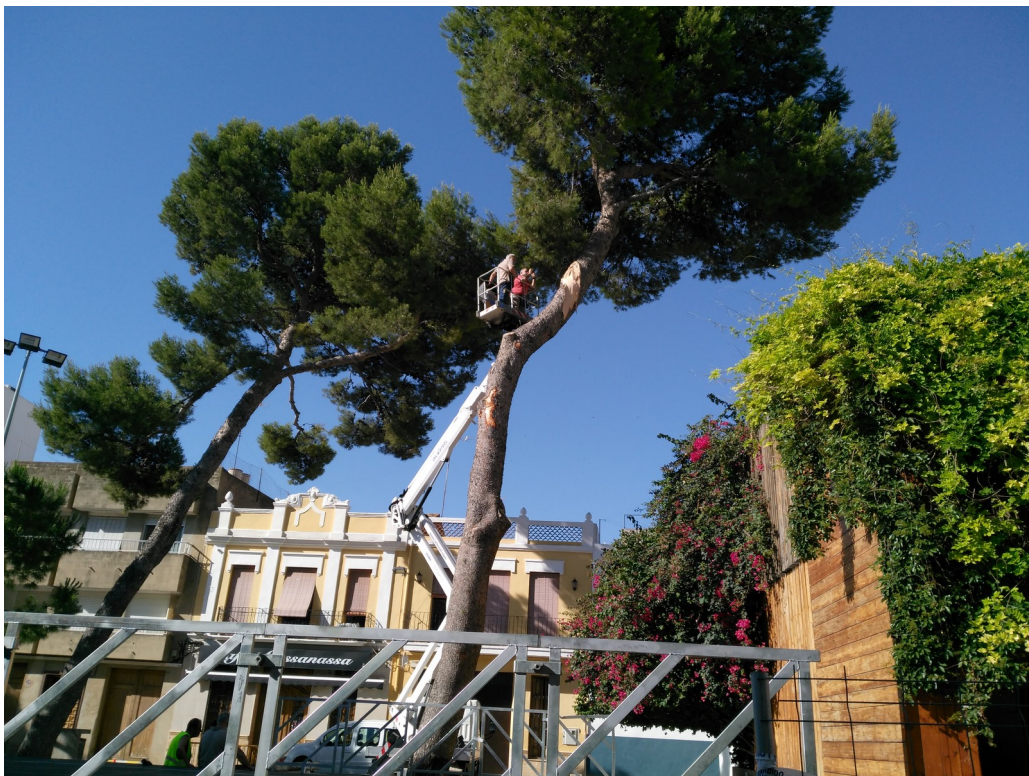
Se observa un ejemplar de *Pinus halepensis* con una inclinación bastante pronunciada (S-O) en su parte media del tronco, que ha intentado compensar mediante un crecimiento ovalado de su tronco y

una verticalidad en la parte alta donde se encuentra su copa que ocupa solo el último tercio del total de su altura.

Imagen: Ejemplar afectado.

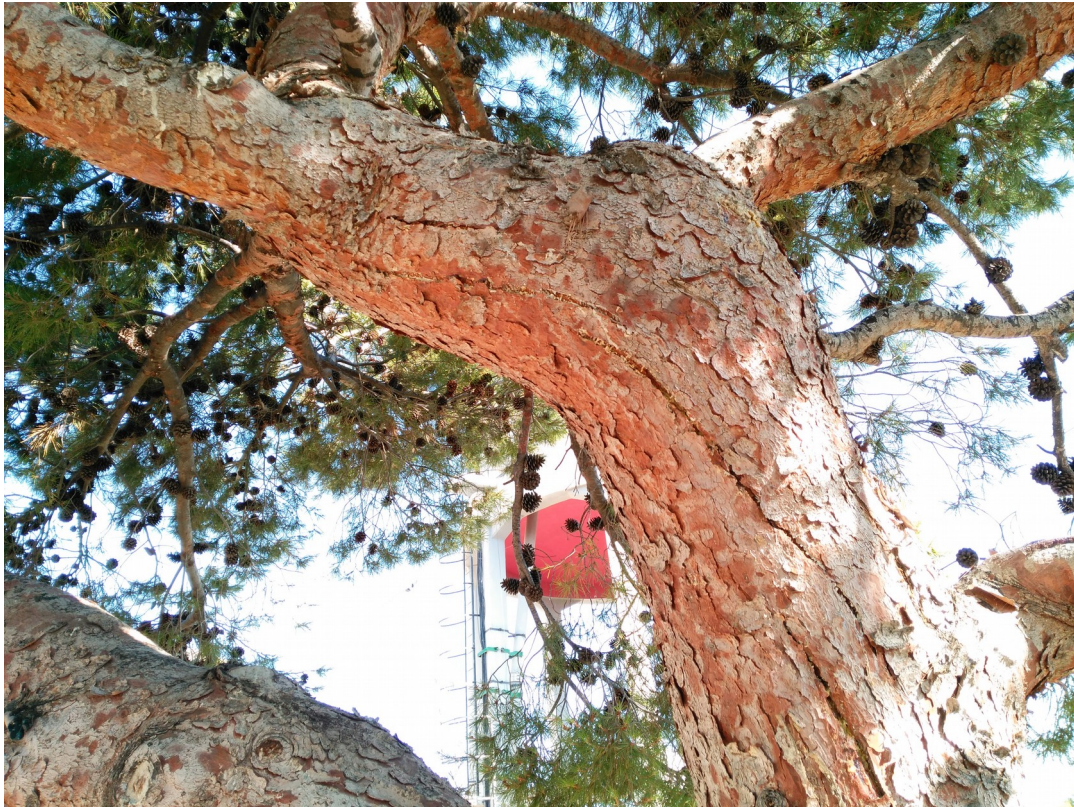
Sus ramificaciones son bastante horizontales y mal estructuradas, muchas de ellas presentan fisuras longitudinales con exudaciones de resina fruto de la torsión que soportan.

Dicha copa tiene signos evidentes (fisuras por torsión, inserciones de ramas muy horizontales y con mucho peso en la punta) de mala sustentación y el consiguiente peligro de rotura parcial o total de ramas.

Imagen: Fisuras longitudinales en el tronco.

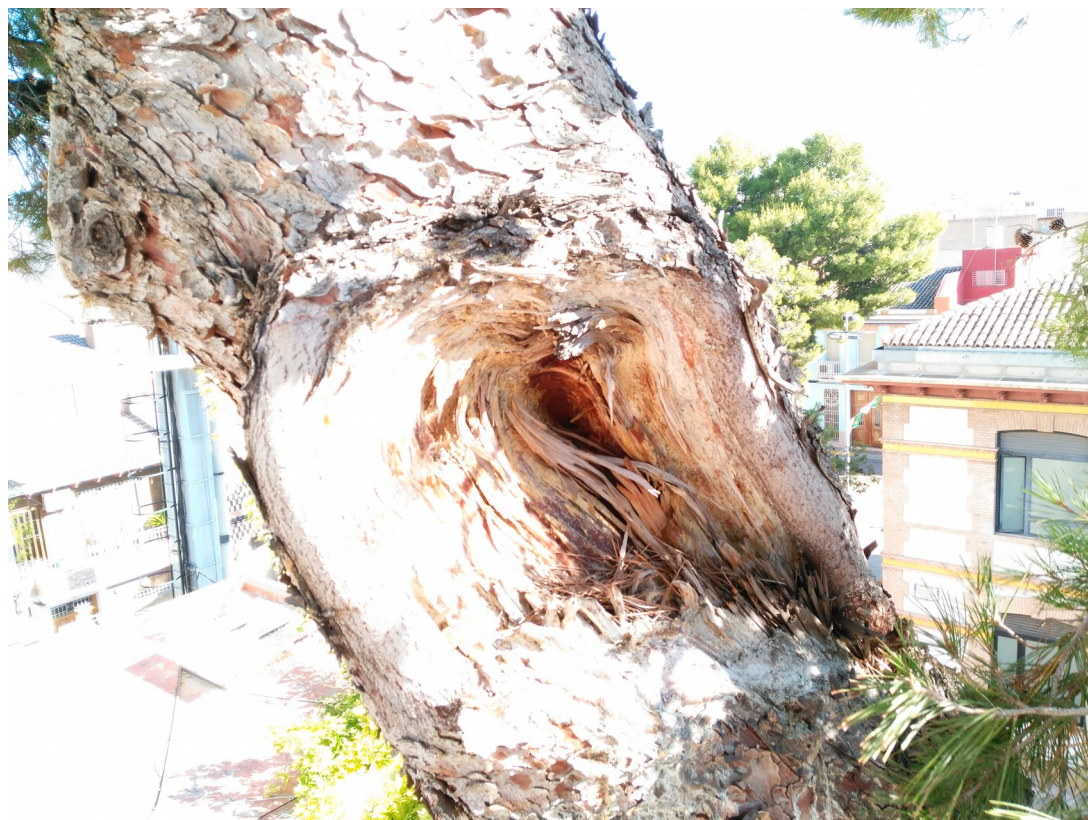
A 14 m de altura se encuentra un desgarro de una rama de unos 30 cm de diámetro. Este desgarro tuvo lugar hace años y no presenta signos de patógenos, el árbol está comenzando a recubrirlo.

Imagen: Desgarro ya existente.

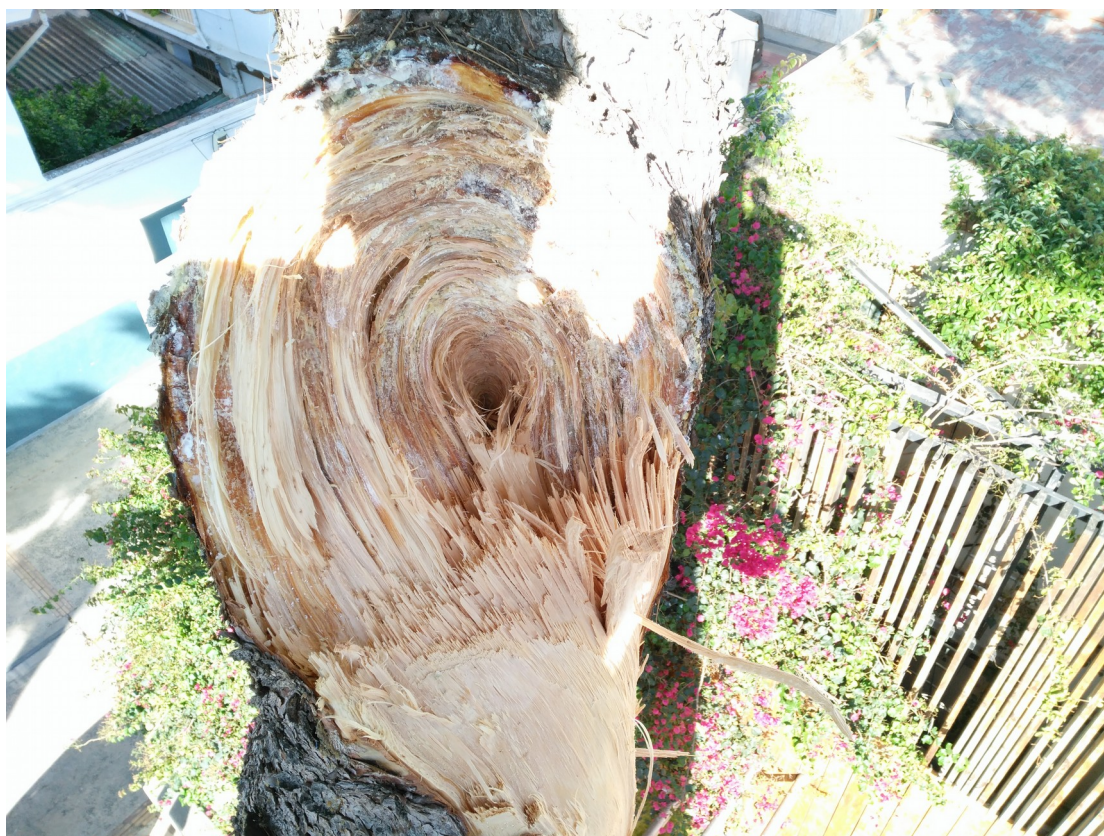
A 11 m de altura se encuentra el desgarro de la rama que se produjo el pasado día 12-6-16. Este desgarro tienen una longitud de 1,6 m y 40 cm de ancho, en forma diagonal que alcanza a casi la mitad del perímetro del tronco.

Imagen: Desgarro de rama producido el 12 de junio de 2016.
